飯田丸石垣に謎の輝き

正体は築石固定のボルト 最新補強「大地震に強い」

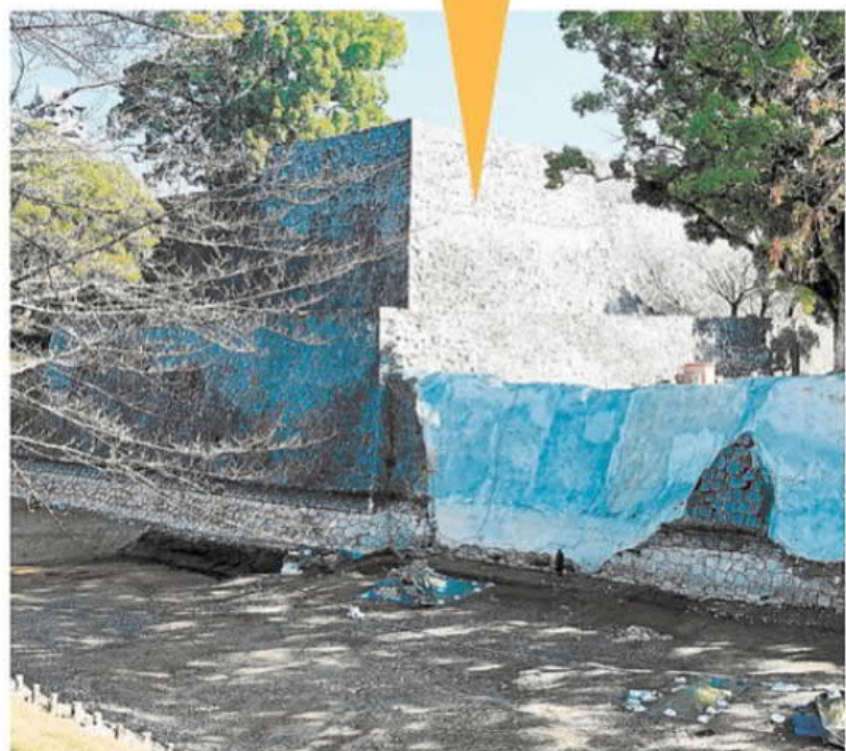
飯田丸五階櫓の石垣。南面に設置された受圧板に日光が当たると輝いて見える＝13日午前10時ごろ、熊本市中央区

飯田丸五階櫓は加藤家2代・忠広が治めていた1611〜24年ごろの創建とされ、2005年に築城400年を記念して復元された。熊本地震では石垣の南面と東面で計約500個が崩落。角石12個が柱のように残って櫓を支えていた姿から、「奇跡の一本石垣」と呼ばれて注目を集めた。2018年7月から石垣の解体復旧工事を進め、今年1月までに約1700個の積み直しを完了した。事務所にによると、キラキラと輝いているのは、石垣表面の築石を固定するための付けられた「受圧板」と呼ばれる装置。ステンレス製のボルト部分（直径4
